## Parte 3 - ¿Arrancará?: Monitorización del sistema de arranque de una turbina de gas

**Aplicación:** Planta de cogeneración (España)

**Turbina de gas:** LM2500+G4

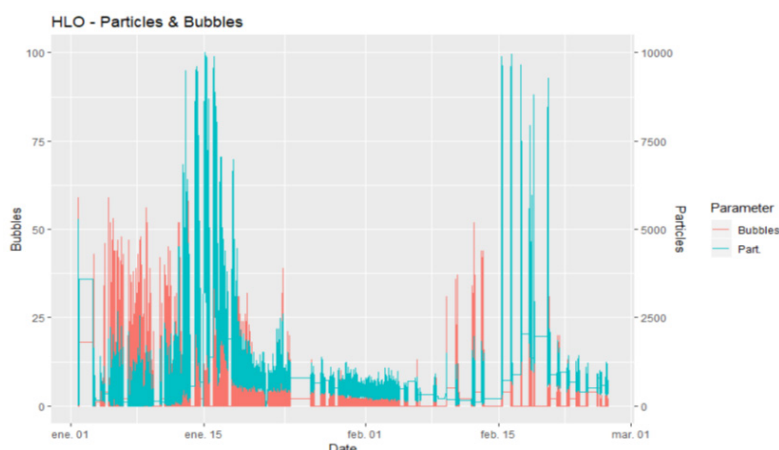
## [Partículas y burbujas]

En dos ocasiones (10/01/19 y 13/02/19) durante el período mostrado en el gráfico se pueden ver aumentos significativos en presencia partículas y burbujas.

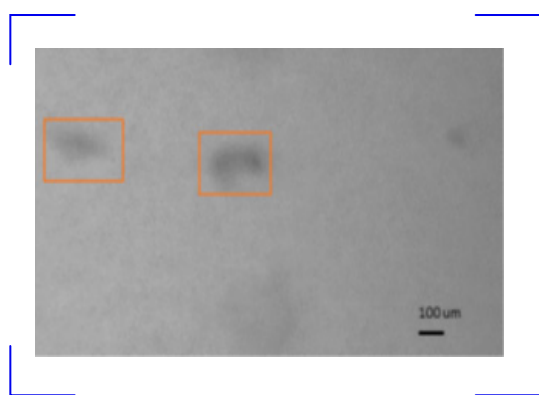
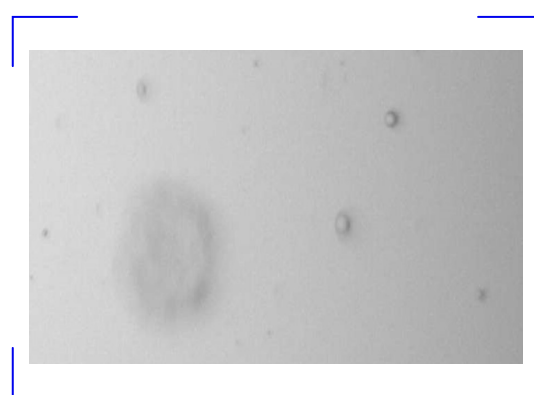
### [Código ISO+OD y Aparición de Partículas de Formas]

Además, se pudo determinar que el aspecto de las burbujas sugería presencia de agua en el aceite. Esto se logró analizando las imágenes obtenidas por el sensor, las cuales se muestran a continuación.

Hubo un incremento repentino en los valores OD y el cambio en el código ISO que experimento el sistema hidráulico en los períodos en los cuales se presentaron los aumentos en presencia de partículas y burbujas en el mismo. Esto indica la posible relación de ambos eventos, ya que la presencia de agua acelera la degradación del aceite y la presencia de nuevas partículas indica menor limpieza del aceite.

Además, en estas imagenes obtenidas por el sensor OilWear S120 se observa otro aspecto importante. Se detectó un alto número de partículas de tamaño mayor a 200 micras.
